# 佐賀平野における河川伝統技術の発掘 と復元に関する研究

## ～佐賀平野に残る河川伝統技術の概要と 昭和20年代の水害について～

嘉瀬川伝統研グループ 田中 秀子 治水遺構班  
大串浩一郎 河川水理班  
岸原 信義 治水遺構班  
古瀬 圓吉 治水遺構班

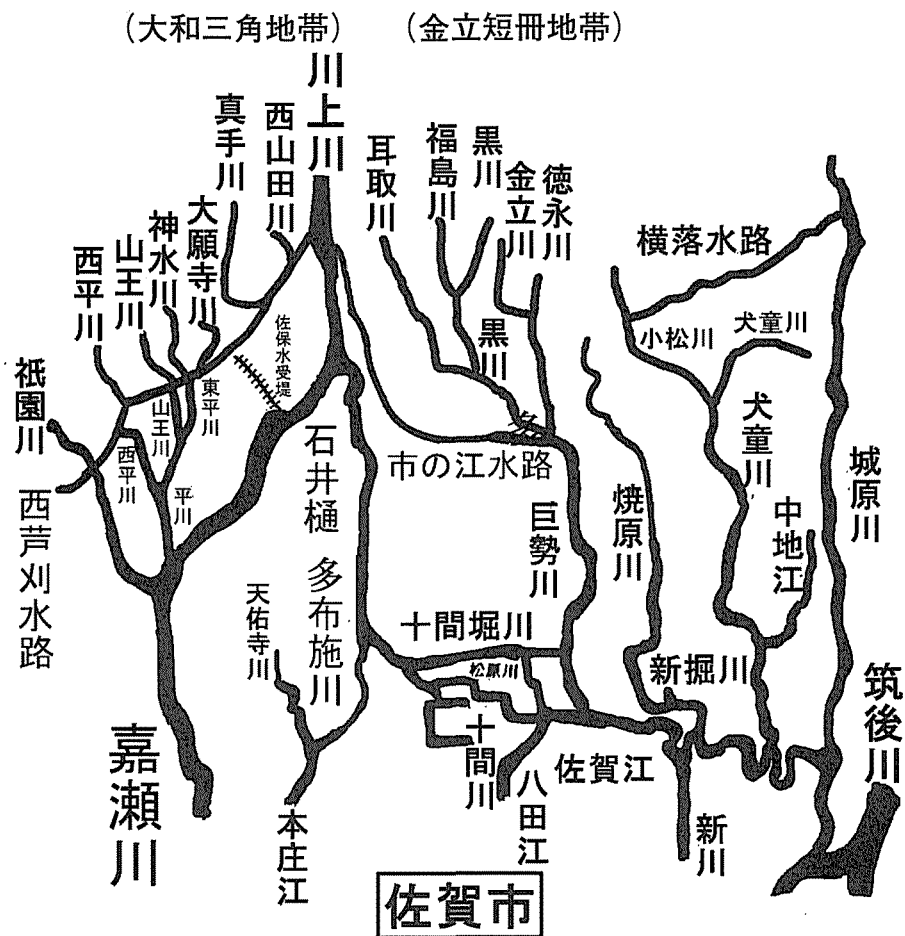
図-1 佐賀平野北部河川分布図

図-1に佐賀平野北部の河川分布図を掲げた。図のほぼ中央に山地部から平野部に出た嘉瀬川(図では川上川)が北から南流している。この川上川は「石井樋」地点で45度近い角度で変流している。昔は「石井樋」より上流を川上川、下流を嘉瀬川と呼んで区別していた。この嘉瀬川は成富兵庫によって「放水路」として築造されたもので、

図-1で分かる様に曲流させられた嘉瀬川は祇園川との合流点で再度激しく曲げられ南下する。

佐賀平野に流れ出た嘉瀬川は左右兩岸に市の江水路と西芦刈水路を鳥の羽根のように広げているが取り入れ口には特別な施設もなく「石井樋」と好対照を示している。右岸の西芦刈水路には上流から西山田川など6河川が流入しているが、全て水路でカットされ南下する河川はない。図-1を一見すると、神水川と東平川、山王川と山王川、西平川と西平川は繋がっているように見える。山王川の場合は山王川と西芦刈水路が立体交差し、山王川の河床に大きな穴があるため流水は西芦刈水路に落下し山王川の下流には流水が無い。地元ではこれを「天井井樋」<sup>5)</sup>と称していた。東平川、西平川は西芦刈水路の左岸堤によりカットされていた。従って、水路より上流に降った雨は水路より北側に滞留することになった。これは、いわゆる「現地貯留型遊水地」である。水路より下流の東平川、山王川、西平川は通常は水の無い「から(空)かわ」である。降雨が続き湛水深が増して集落にとって耐え難い水位になると、「天井井樋」の河床の穴が湛水で塞がれて洪水が南下する構造になっていた。また、東平川と西平川は流水をカットしていた堤防の一部が乗越堤となり洪水が南下した。西平川の乗越堤は道路上にあるため「河渉路」と呼ばれている。此等3河川は放水路として築造されたものであり通常は流水がない。西芦刈

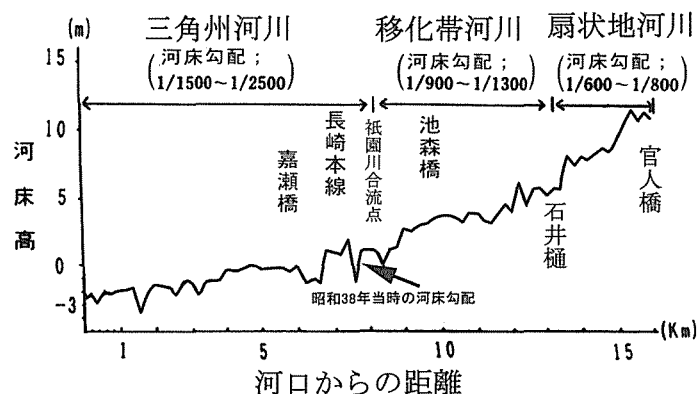
図-2 嘉瀬川河床縦断面図  
(国立防災科学技術センター報告書 (1969) による。)

「この手法は戦国時代から徳川初期にかけて、とくに扇状地河川で全国的に広く用いられた治水・利水の常套的な河川処理法である。」と小出<sup>4)</sup>は述べている。図-2に嘉瀬川の河床縦断図を示したが、「石井樋」は扇状地河川と移化帯河川の境界部に位置している。この事は「石井樋」が河川を曲流させ得る北限点であると共に土砂礫が最も堆積し易い地点であることを示している。「石井樋」の特徴は上の2点から生じたものである。つまり、図-1からも分かる様に洪水流の直撃を受ける地点であり、土砂堆積が最も起り易い地点である事を承知していた成富兵庫は頑強な「石井樋」を築造したのである。小出<sup>6)</sup>も石井樋地点は「佐賀の水防をめぐる嘉瀬川治水の焦点がここに集約された」とみるべきであろう。」と述べている。
